# 治安論叢

# 횡단보도 설치 기준에 관한 연구

책임연구자 : 장 일 준 (가천대학교)

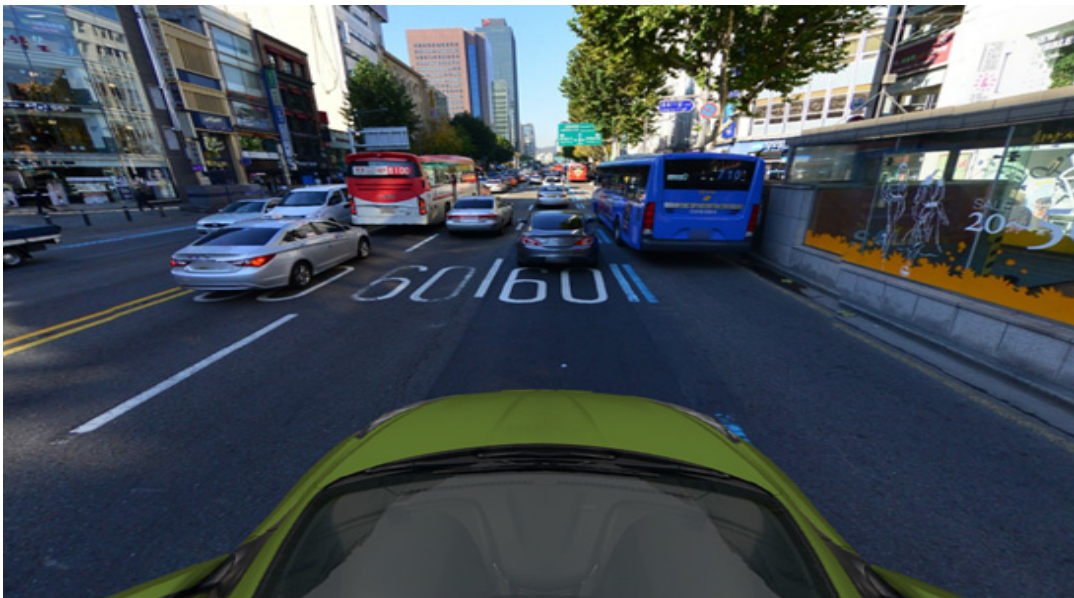
〈그림 3〉 서울시 종로구 종로2가

일반적으로 교통량이 많은 지역이여서 출퇴근 시간뿐 아니라 일반 시간대에도 교통 혼잡이 지속되는 구간이다. 지하철 1호선 종각역이 근처에 위치하여 있고, 버스 정류장도 있지만 출퇴근 시간의 이용객들을 수용하기에는 역부족이다. 또한, 버스 전용차로가 없어 대중교통을 이용하는 이용객들이 불편함을 느끼며, 버스의 차로 변경으로 인해 지체 현상이 더욱 심하게 나타나는 지역이다. 또한, 보신각 공원 및 탑골공원을 방문하는 노인보행자가 많아 지하보도로의 통행이 어려워 횡단보도를 이용하는데 불편함을 느끼는 장소이다. 최근 3년간 차대사람 교통사고가 8건 발생했다.

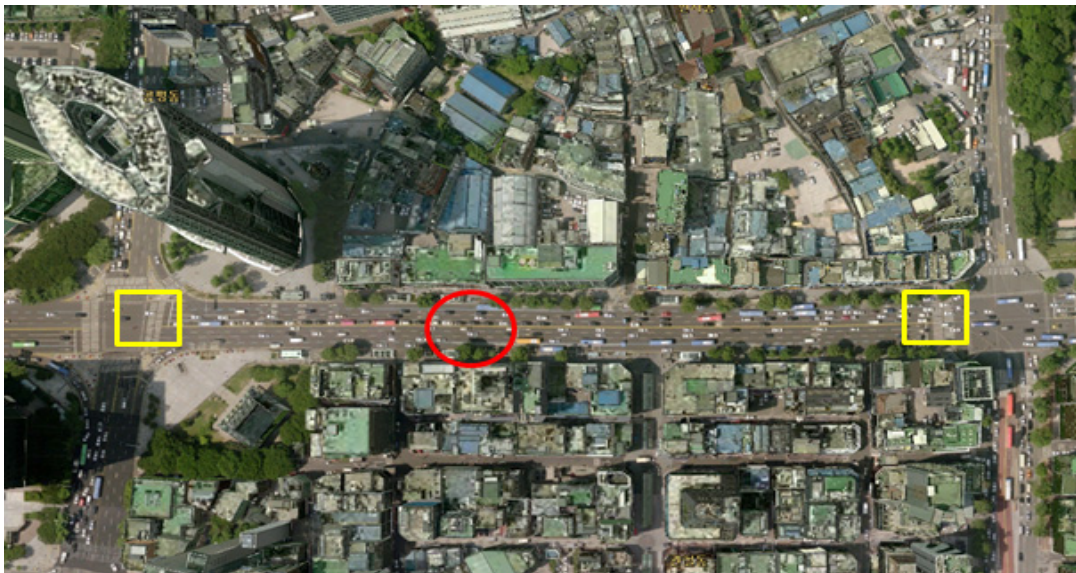
〈그림 4〉 종로구 사고 지점 현황

□ : 횡단보도 위치, ○ : 교통사고 발생지점

서울시 종로구 종로2가는 일반상업지역으로 상가뿐만 아니라 회사들도 위치해 있는 서울의 도심지역이다. 종로2가 사거리와 종로1가 사거리 사이의 왕복 8차로 도로에서 차대사람 교통사고가 발생했으며 횡단보도 간 이격거리는 약 337m이다. 지하철 1호선 종각역이 위치해있으며, 버스전용 차료가 없어 출퇴근 시간대에 교통

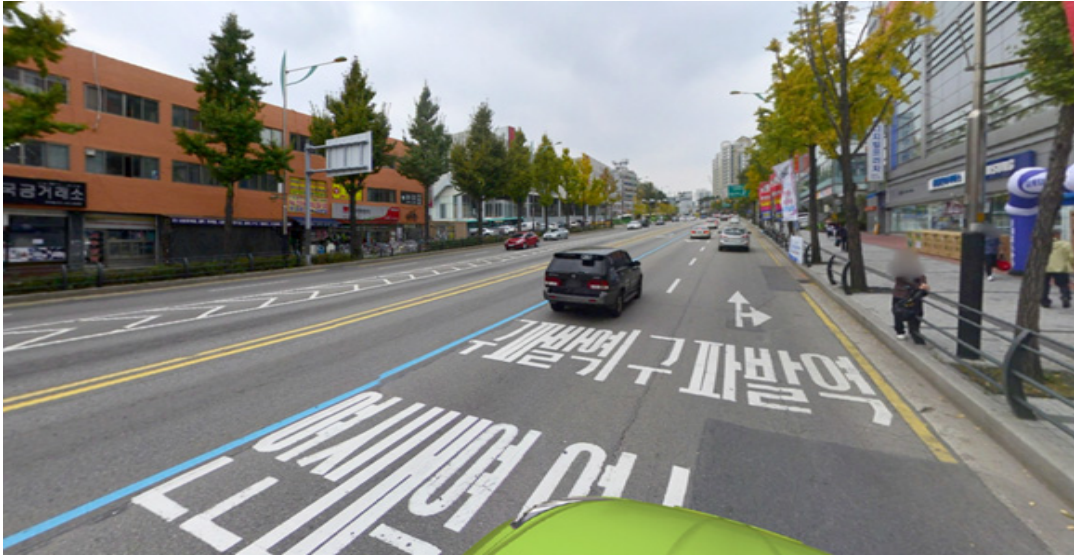
〈그림 5〉 서울시 은평구 불광1동

불광동 일대는 아파트와 단독주택들이 밀집되어 있는 주거지역임에도 불구하고 차대사람 교통사고 사망자가 자주 발생하는 곳으로 최근 3년간 차대사람 교통사고가 21건 이상 발생하였다. 보행자 중에는 주거민 뿐 아니라 백화점과 버스터미널을 이용하려는 주변지역의 이용객들과 북한산이 근처에 위치해있어 북한산을 이용하려는 등산객들이 많이 지나치는 지역이다. 버스전용차로가 설치되어있으나 차로 수에 비해 교통량이 많아 혼잡도가 심한 편이며 대중교통을 이용하는 이용객 또한 많은 편이다.

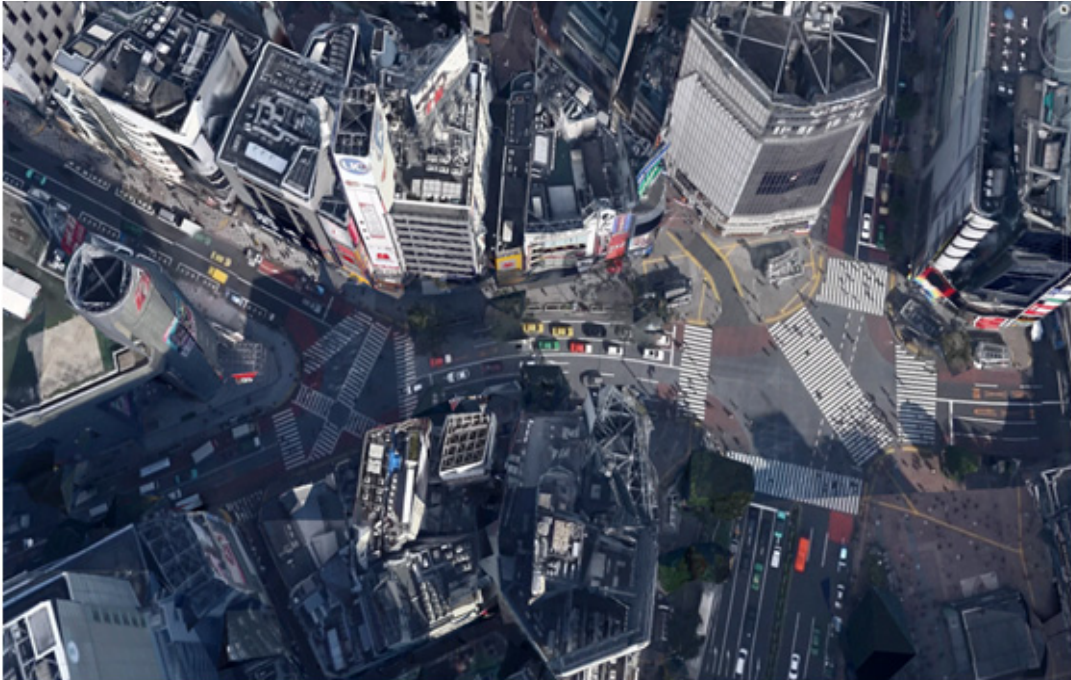
〈그림 9〉 일본 시부야구 대각선 횡단보도

일본에서는 보행자의 횡단거리를 최소화시켜 안전과 편의성을 고려하는 목적을 가진 Scramble이라 불리는 대각선 횡단보도가 신주쿠, 시부야 등의 차량과 보행자의 통행이 많은 도심지역에도 발달되어 있다. 일본에서 대각선 횡단보도를 설치할 수 있는 대상도로의 기준을 보면 다음과 같다.

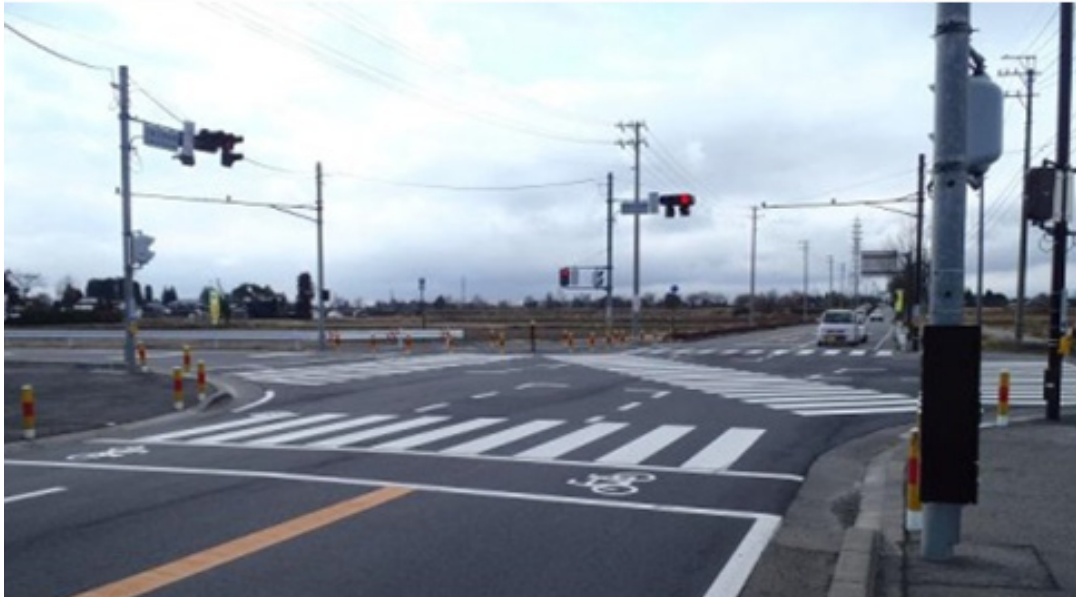
〈그림 10〉 일본 나가노현 대각선 횡단보도

일본 나가노현에서 대각선 횡단보도 설치 전·후의 보행사고 건수를 분석, 비교해 본 결과 3년간 86개소에서 보행사고가 190건에서 123건으로 35.3% 감소한 것으로 나타났다. 또한 제어 방식별 결과에서도 스크램블 방식이 42.4% 감소하여 감소폭이 가장 컸고 그 뒤로 좌회전 분리방식이 37.7%, 보행자전용현시 방식이 30.3% 순이었다.

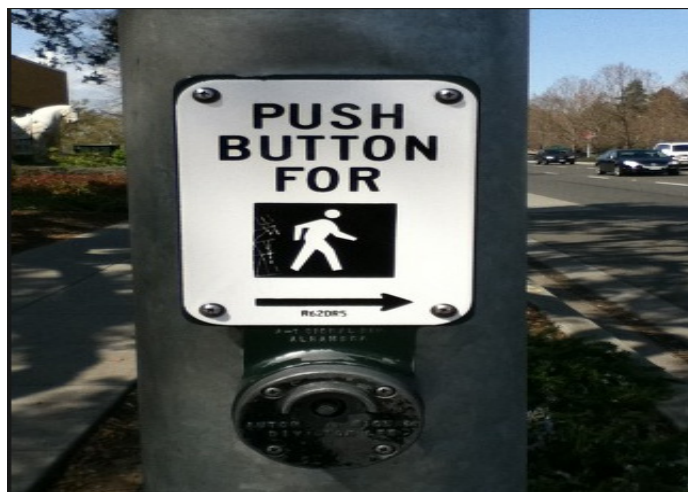
〈그림 11〉 미국 보행자 작동신호기

미국의 횡단보도에는 보행자 작동신호기(Push-Button Signal)가 설치되어 있는 지역이 많다. 대도시를 제외하고 인구밀도가 낮은 지역의 경우 보행자 작동신호기를 설치하여 차량들의 원활한 소통은 물론 보행자의 대기시간까지도 절약할 수 있다.

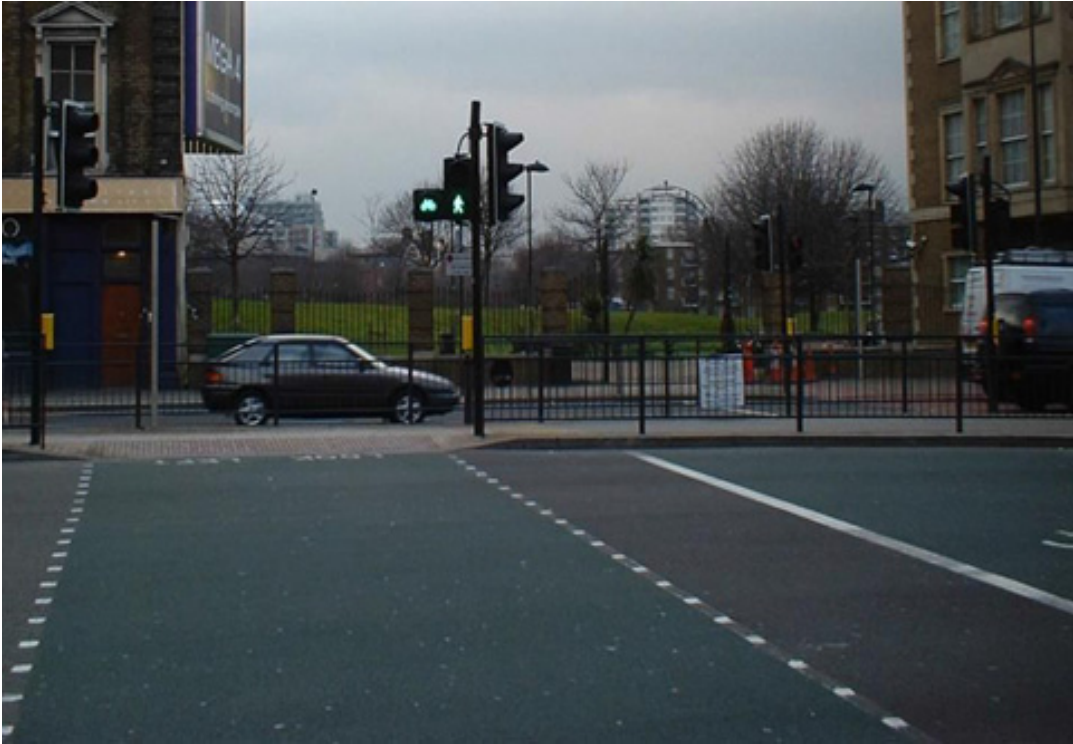
〈그림 13〉 영국 자전거 겸용 횡단보도

투칸 횡단보도라고도 불리는 자전거 겸용 횡단보도는 80년대 초 자전거 이용자의 안전 향상을 위해 개발되었으며 자전거 횡단도를 함께 설치해 보행자와 자전거 이용자가 함께 횡단이 가능하도록 하는 안전시설물이다. 일반 횡단보도에서는 자전거에서 내린 후 횡단이 가능 하지만 자전거겸용 횡단보도에서는 자전거에서 내리지 않고 횡단할 수 있는 편리함이 있다. 자전거 겸용 횡단보도의 경우 횡단보도의 폭은 최소 3m 이내까지 수용이 가능하다.

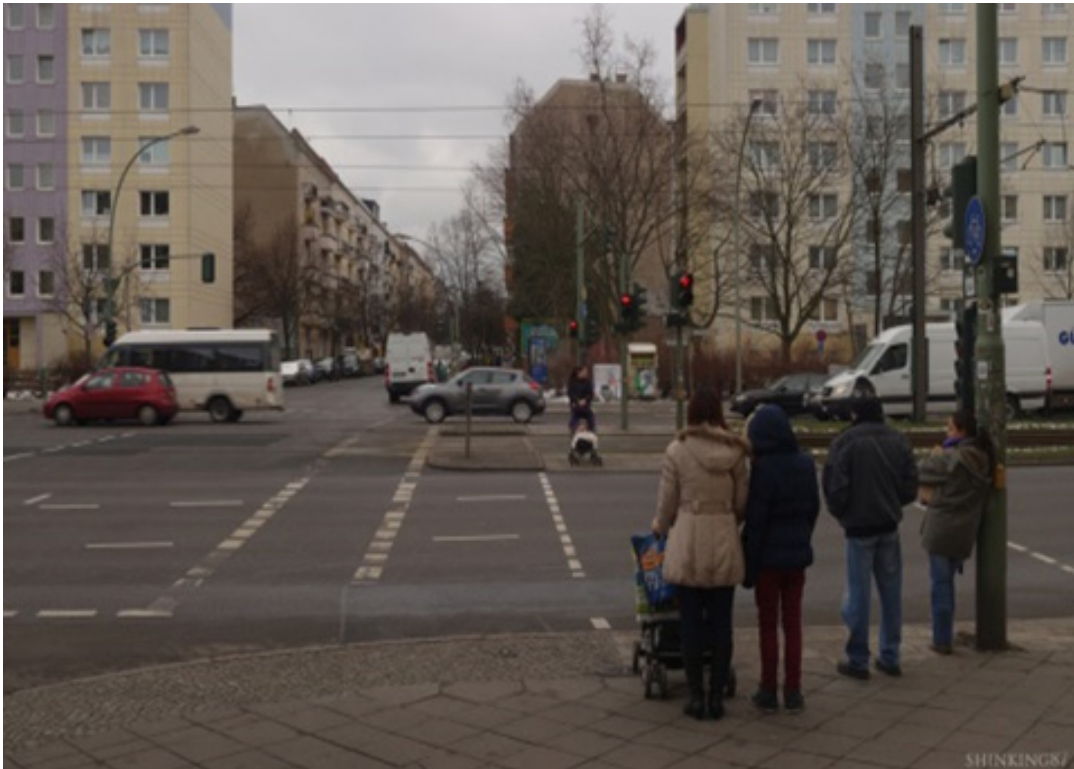
〈그림 14〉 독일 횡단보도

독일의 횡단보도 설치 기준의 경우 영국과 마찬가지로 명확한 기준은 없으나 도로교통법규에 따르면 횡단보도가 30m 이내에 있을 경우 횡단보도를 이용하여 횡단하도록 하며 그 외의 경우 무단횡단을 허용하고 있다. 또한 보행자는 횡단 시 차량에 주의한 채 차량 진행방향을 가로지르는 가장 짧은 방향으로 통행해야하고 교차로나 T자 교차로의 도로를 건널 때 신호등 주변의 건널목 표시나 횡단보도를 이용해야하며 차량 흐름을 방해해서는 안된다.

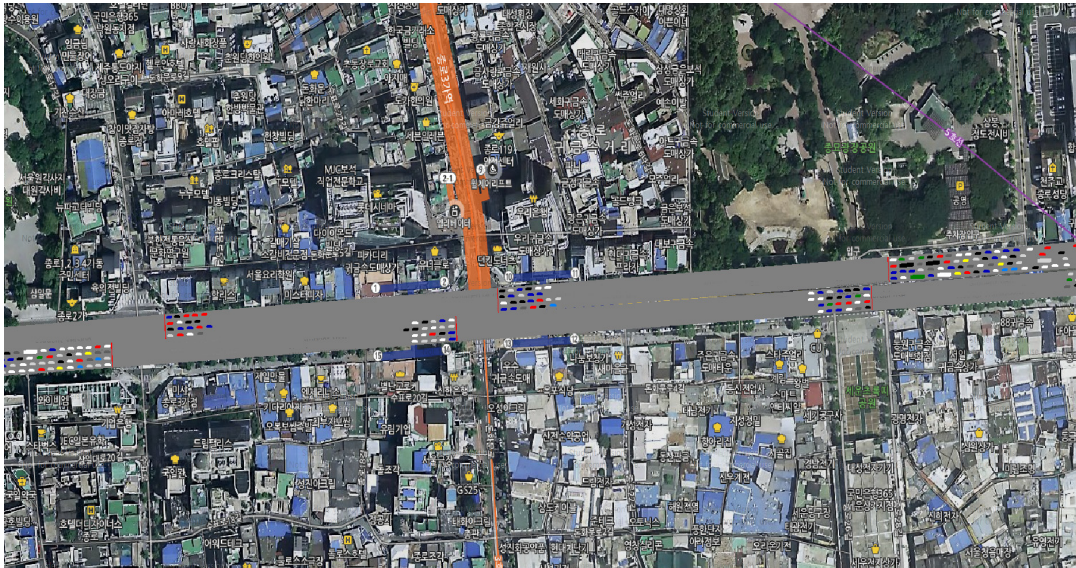
〈그림 15〉 VISSIM 시뮬레이션 상 종로3가역

약 1km 거리의 종로2가~종로4가 왕복 8차로의 구간에 실제 횡단보도의 간격과 신호주기를 설정하고 통행량과 차로 수의 변화에 따른 시나리오를 구축하여 횡단보도 간격에 따른 통행 속도 변화를 비교 분석하였다. 단, 교차로의 경우 단일로 선상으로 가정하여 직진 신호 주기만을 주입하였으며 차량의 통행도 직진으로만 설정하였다. 또한, 종로2가 방면의 차로에서만의 분석 값으로 결과를 나타내었다. 대상지 내의 횡단보도 설치구간은 종로4가 사거리 앞, 종묘광장 앞, 종로3가역, 종로2가 사거리 등 총 네 구간이었으며 횡단보도 간격은 각각 240m, 270m, 230m, 140m로 평균 220m이었다.

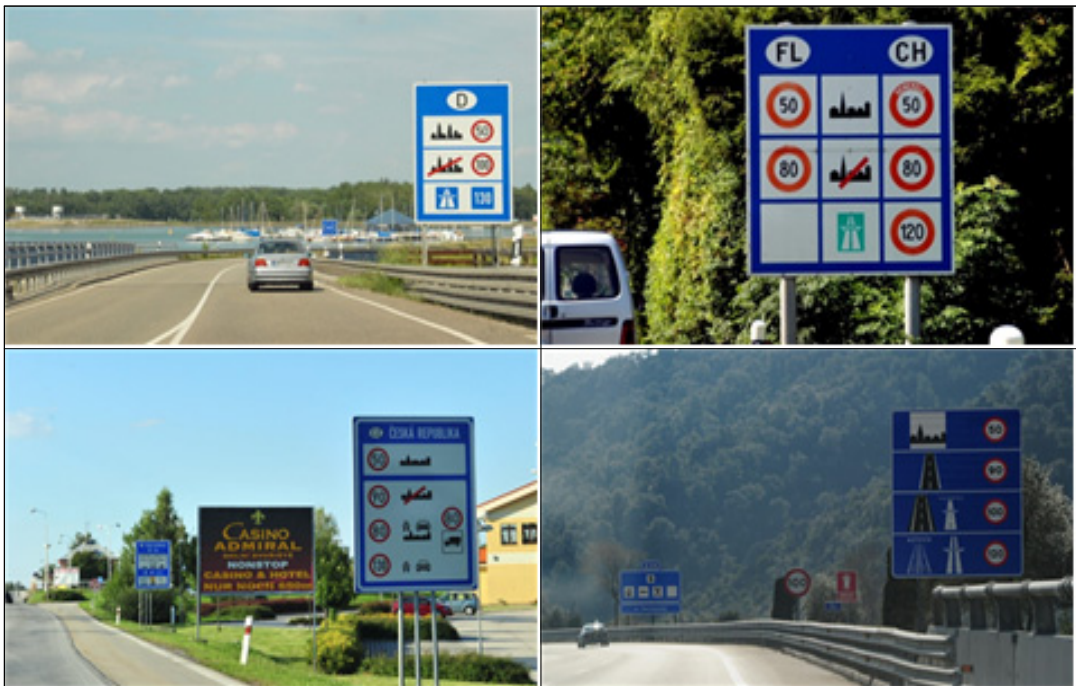
〈그림 17〉 주요 유럽국가의 제한속도

우리나라의 도시부 자동차도로의 제한속도는 60km/h이다. 그러나 전 세계 174개 주요 도시 가운데 62%가 제한속도를 50km/h로 운영하고 있으며 사망사고 발생 시 평균 속도인 55.8km/h보다 낮은 속도이다. 주요 유럽 국가들의 제한속도를 비교해 보면 지방부의 경우 각 나라마다 차이를 나타내지만 도시부의 경우 대부분이 50km/h의 제한 속도로 맞춰져 있다. 최근 발표된 여러 연구결과에서 보듯이 우리나라도 제한속도를 50km/h로 낮추게 될 경우 사고 발생율의 감소를 기대할 수 있다.

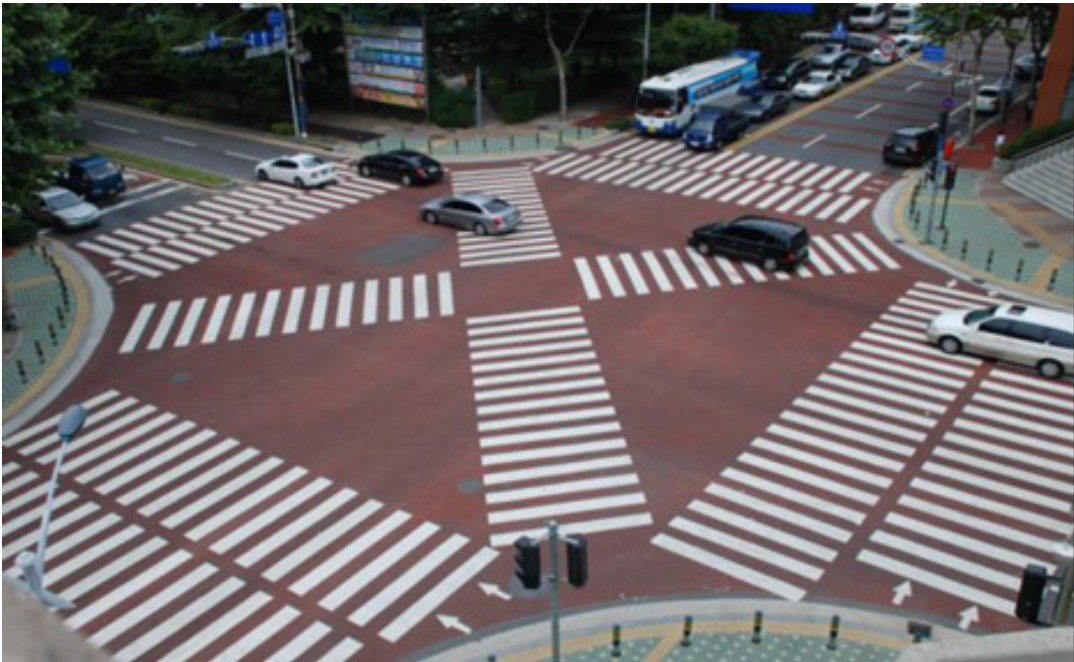
〈그림 18〉 국내의 대각선 횡단보도(과천시 우체국 사거리 앞)

영국, 미국 등의 교통 선진국에서는 신규도로 건설 시 보행자의 통행을 우선하는 도로를 건설하여 대각선 횡단보도(Scramble), 자전거 겸용 횡단보도(Toucan) 등의 횡단보도가 널리 활용되고 있다. 국내에도 Scramble 방식의 설치가 확대되고는 있으나 아직 미흡한 실정이다. 주거지와 상가밀집지역 등 보행자가 많은 곳, 보행자의 대각선 횡단수요가 많은 지점에 대각선 횡단보도가 설치되어야 하며 설치되었을 경우, 차량의 소통을 원활하게하기 위하여 Scramble 방식의 신호운영이 필요하다.

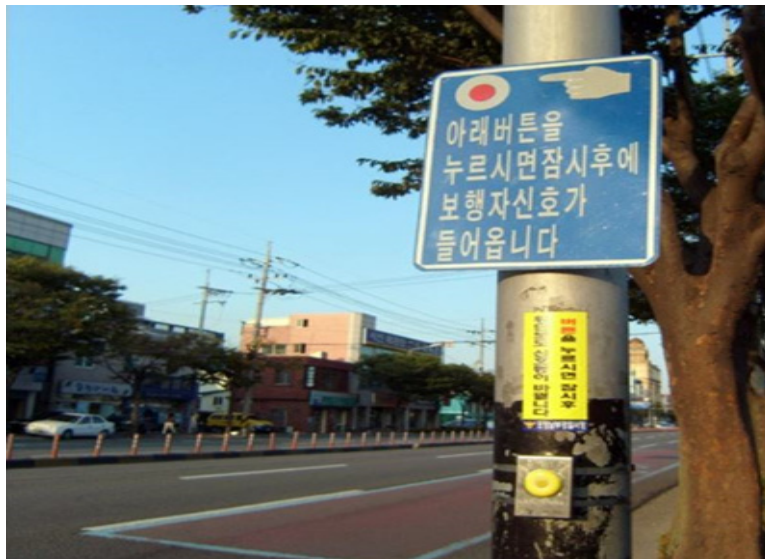
〈그림 19〉 보행자 작동신호기

보행자 작동신호기란 횡단보도에서 보행자가 버튼을 누를 경우에만 보행신호가 운영되는 신호기이다. 보행자가 없으면 보행신호가 생략되어 차량의 정지 및 지체 시간을 감소하여 원활한 소통을 유지할 수 있으며 보행자의 경우 대기시간을 절약할 수 있다. 교통 선진국에는 이미 확대 설치되어있는 보행자 작동신호기의 경우 국내에는 보행신호등 설치 횡단보도 65,466개소 중 보행자 작동신호기가 설치된 곳은 1,423곳으로 약 2.2%의 수준에 미치는 것으로 나타났다. 어린이 보호구역 내 횡단보도와 보행자 통행량이 신호기 설치 기준에 못 미치는 곳에 특히 확대 설치되어야 한다.

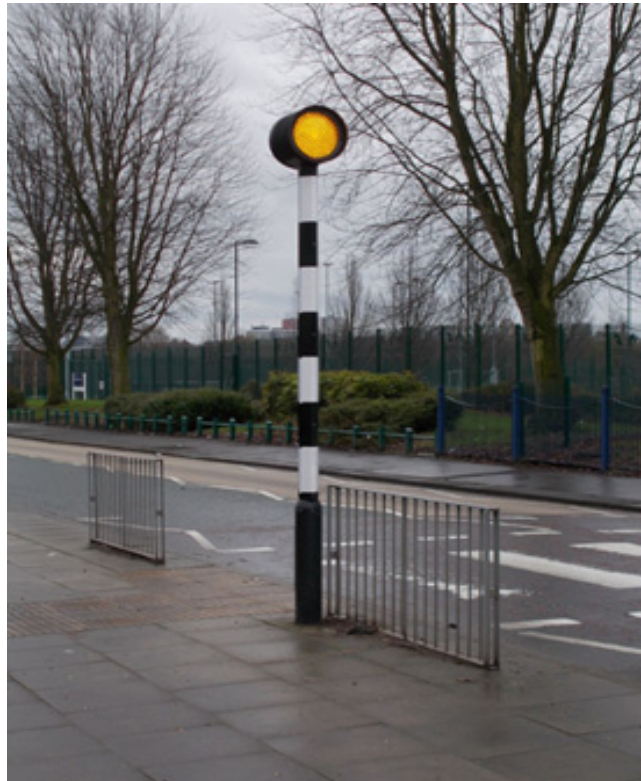
〈그림 20〉 벨리샤비이컨

벨리샤비이컨은 횡단에 우선순위가 있는 보행자를 위한 시설로 교통안전 선진국인 영국에서 쉽게 볼 수 있는 안전시설이다. 벨리샤비이컨이 설치된 횡단보도에서는 차량이 멈추는 것이 원칙이며 멈추지 않고 통행할 시 벌금을 부여한다. 벨리샤비이컨은 야간에 운전자를 위한 추가 가시성을 제공하며 LED 전구로 변경되고 있는 벨리샤비이컨의 밝은 불빛에 비해 소비 전력이 낮아 널리 활용되고 있다.
